Prometno varnostni načrt

# OŠ Stari trg ob Kolpi

Pripravila: Mojca Butala

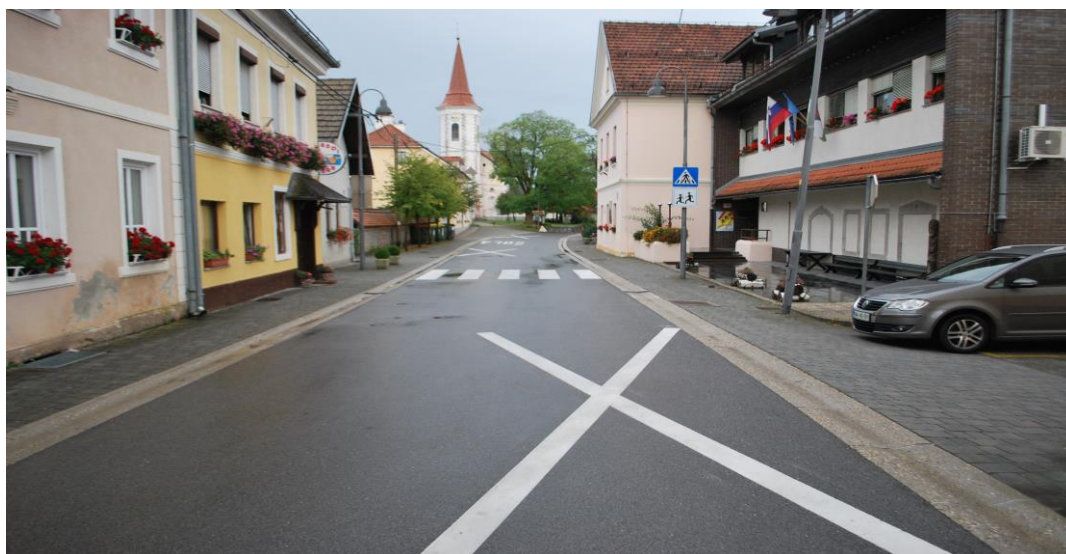
**Slika 1**

**Slike z označenimi nevarnimi mesti v neposredni bližini šole.**

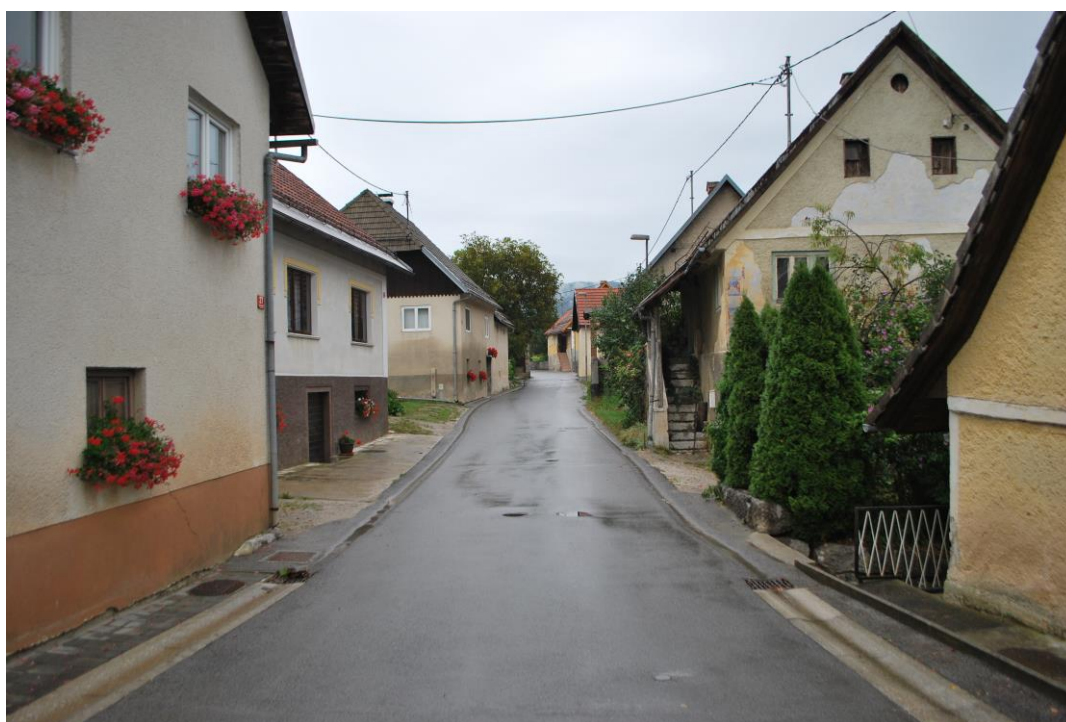
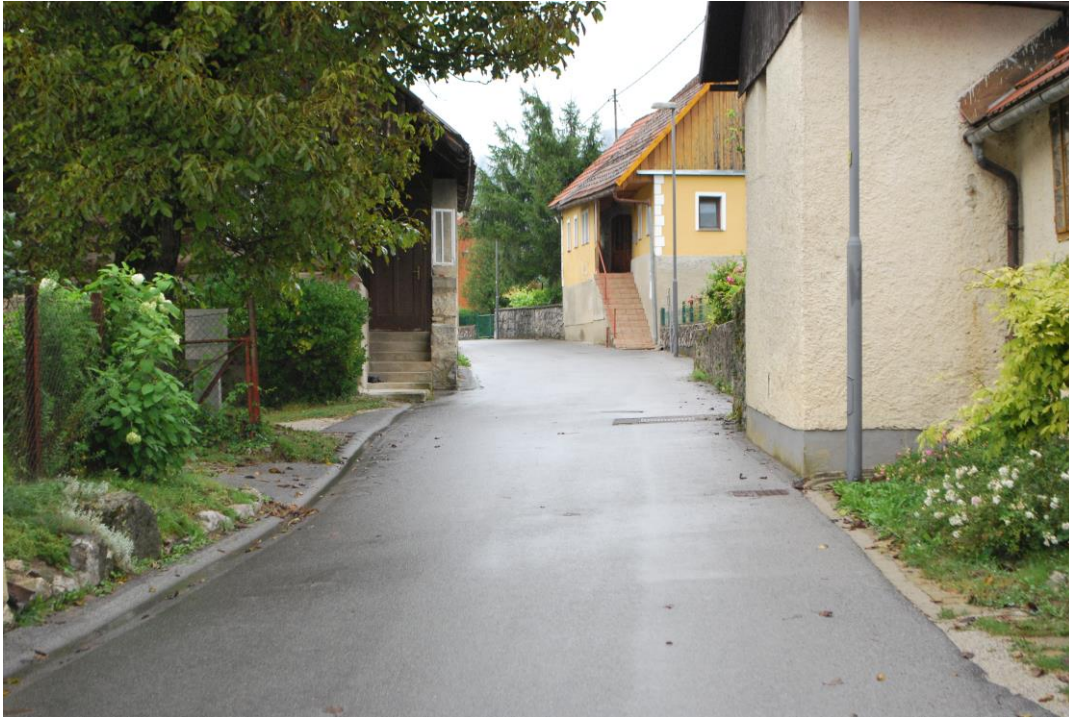
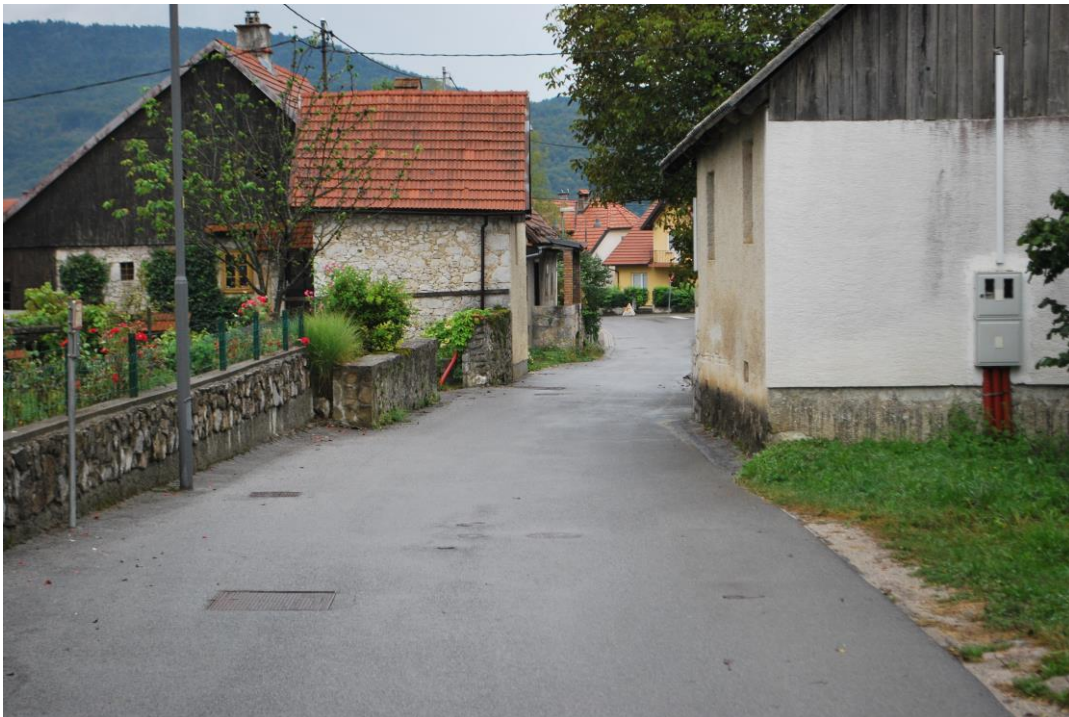
**Slika 2**

Slike 2, 3 in 4 prikazujejo predel v samem kraju, kjer se pločnik konča, cesta pa se zoži do te mere, da ni možen umik pešca niti na bankino. Predel je sicer označen s cono 30.

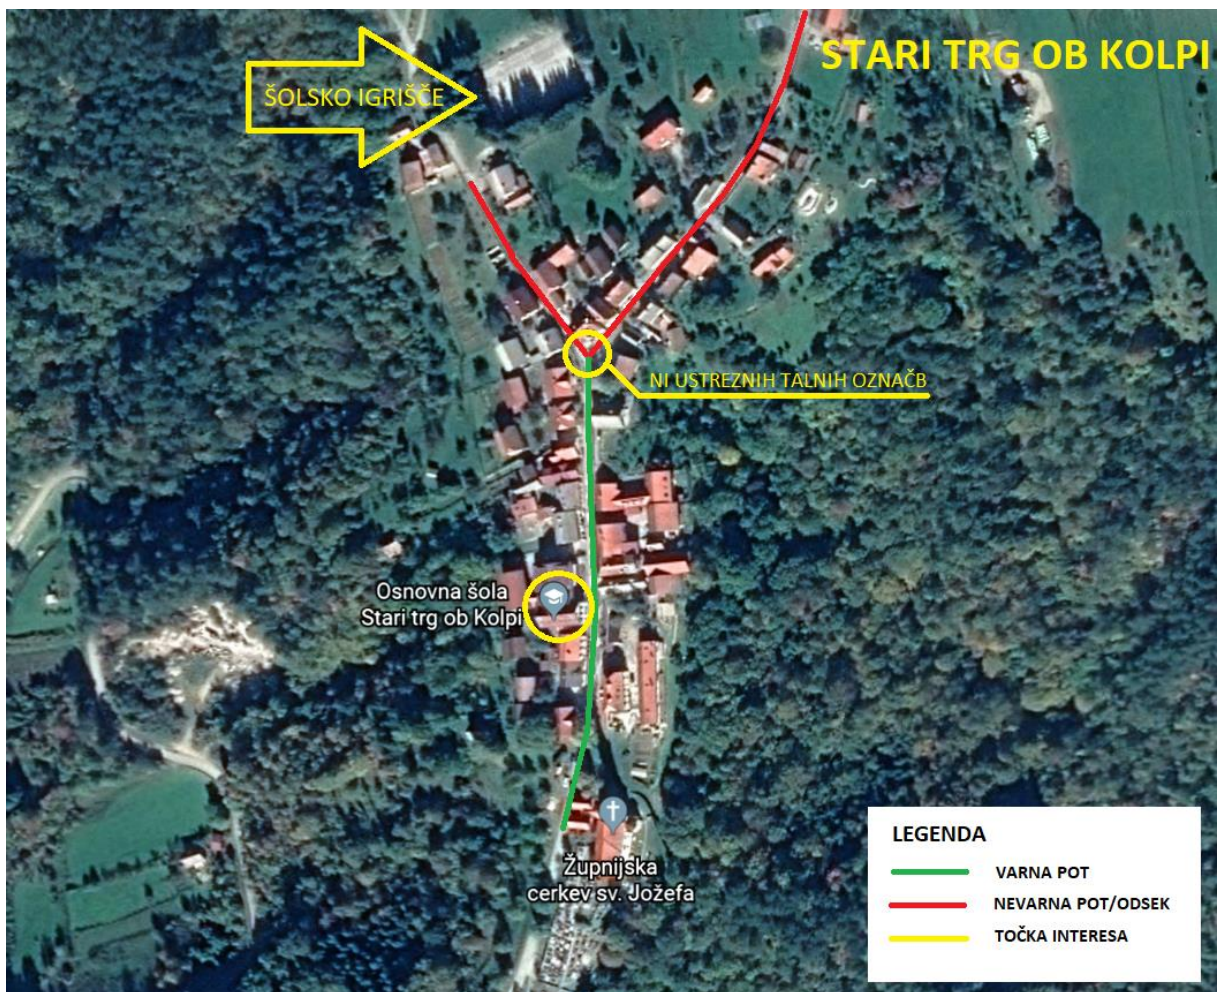
## Skica prometnih poti v neposredni bližini OŠ Stari trg ob Kolpi

Z zeleno barvo so opredeljeni varnejši odseki šolske poti, kjer so učenci na poti v šolo bolj varni oz. jim cestna infrastruktura in hitrost vozil omogoča relativno varno udeležbo v prometu v vlogi pešca ali kolesarja. Z rdečo so označeni nevarni odseki in mesta šolskih poti, ki zaradi prekomernih hitrosti vozil in prometne infrastrukture ne omogočajo varno udeležbo v prometu v vlogi pešca ali kolesarja.

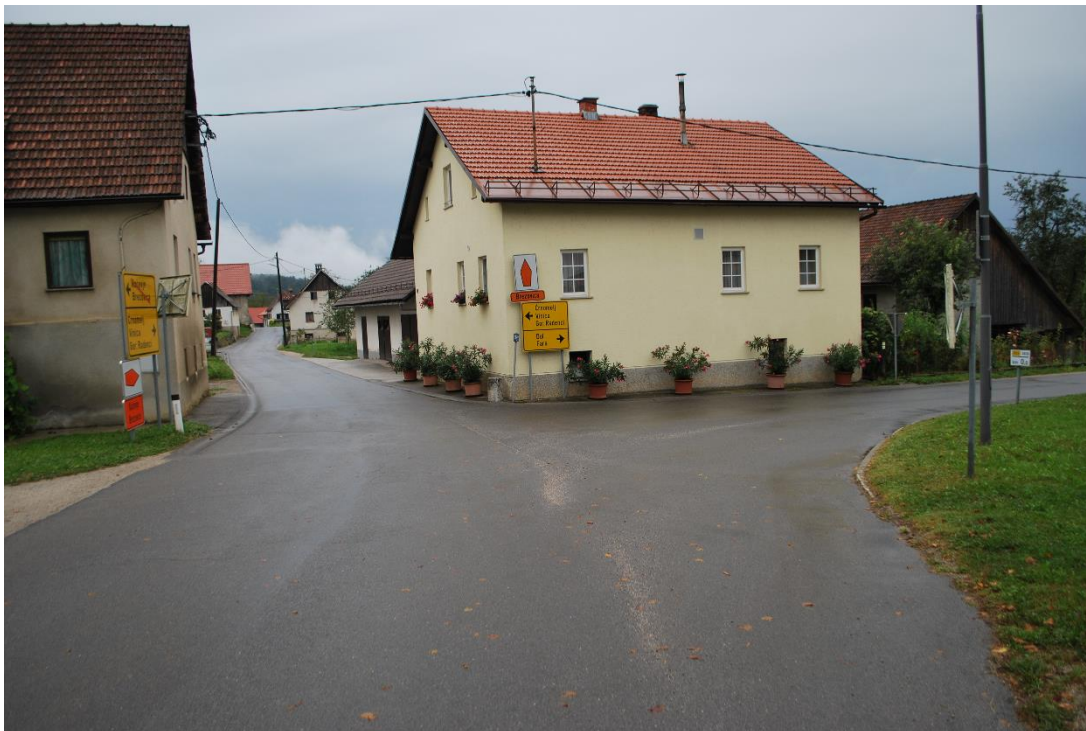
Slika 7

Nevarno križišče, saj je nepregledno iz smeri Prelesja (DOL – FARA). Na relaciji Kočevje – Črnomelj je na omenjeni točki omogočena velika hitrost zaradi ravnega dela cest. Cesta pa je precej ozka, nevarno je zlasti takrat, ko tam pripelje kamiona ali ko se morata srečati 2 kamiona ali kamion in osebni avto. Ustrezne signalizacije, ki bi opozarjala na nevarno mesto ni.

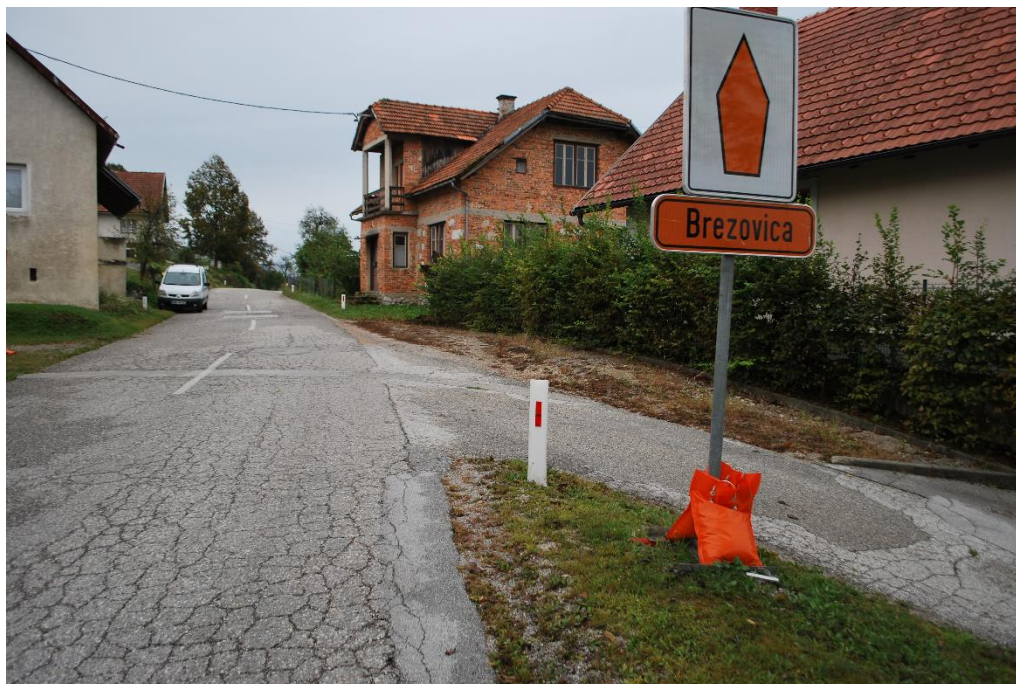
Slika 8

Vas nima pločnikov, ne označenih prehodov za pešce in tudi ne označenih avtobusnih postajališč. Avtobus ustavi ob robu ceste v smeri vožnje. Učenci, potniki v avtobusu, morajo cesto prečkati zjutraj, ko gredo v šolo ali popoldne, ko se vračajo iz šole.

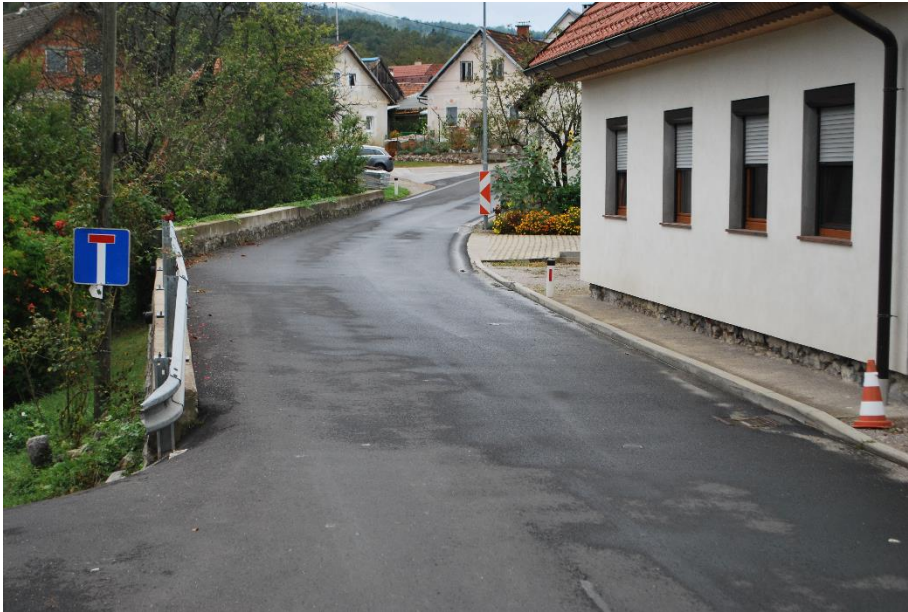
Slika 9

Tudi ta vas je brez pločnika, brez označenih prehodov za pešce, brez ustreznih talnih označb in brez označenega postajališča. Šolski avtobus zjutraj ustavi na parkirišču nasproti gostilne Hace, na povratku pa ustavi pred gostilni Hace na cesti. Vsi učenci iz te vasi morajo na povratku iz šole prečkati cesto. Cesta skozi celotno vas je zelo ozka, srečanje dveh osebnih avtomobilov je skoraj na celotni dolžini oteženo.

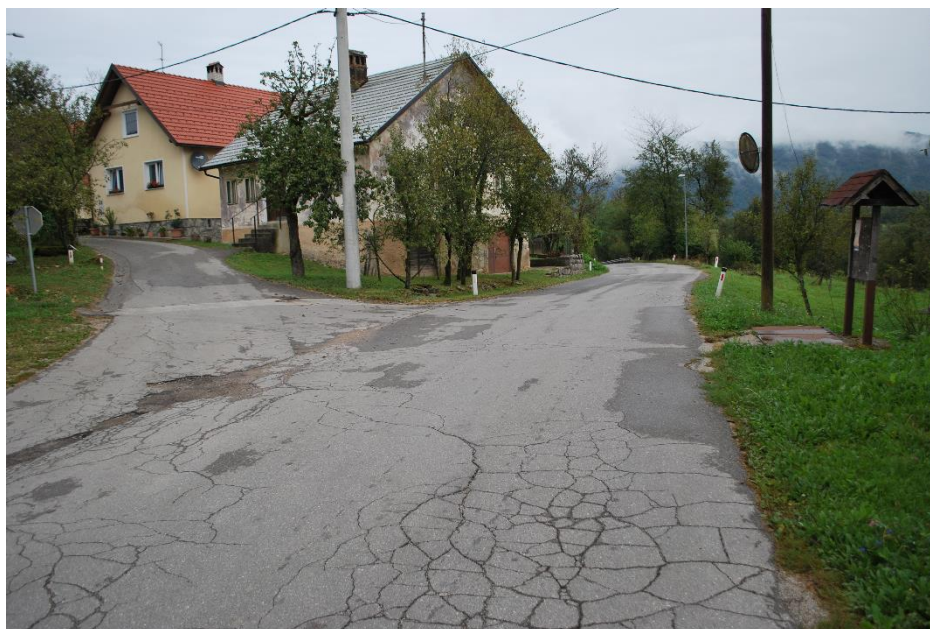
Slika 13

pločnikov ni, označenega prehoda za pešce, talnih označb in označenega postajališča tudi ni. Zjutraj pri prevozu v šolo, šolski avtobus ustavi na križišču ceste, ki vodi v zgornji del vasi. Na povratku iz šole avtobus ustavi na cesti, sredi vasi.

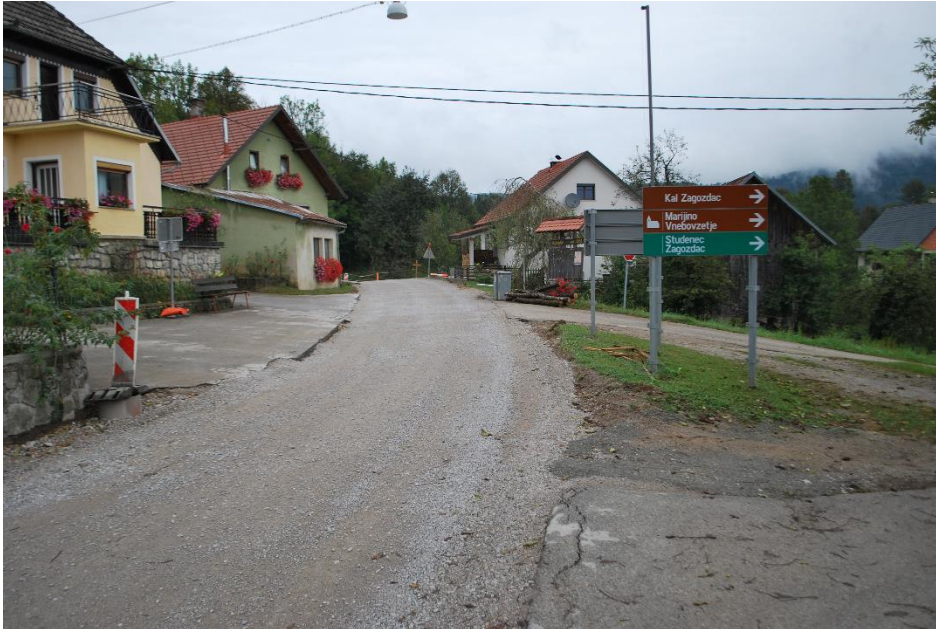
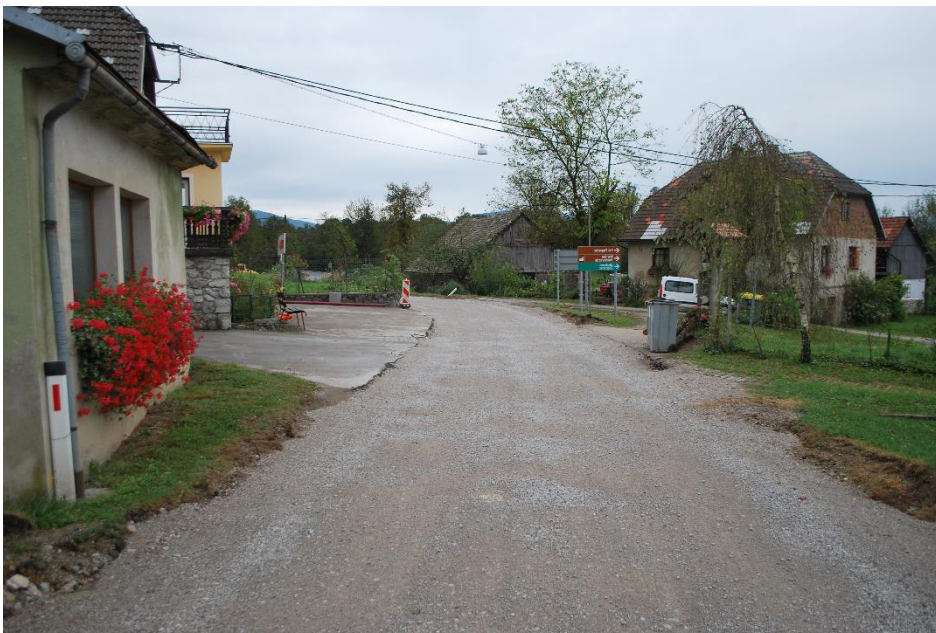
pločnikov ni, označenega prehoda za pešce, talnih označb in označenega postajališča tudi ni.

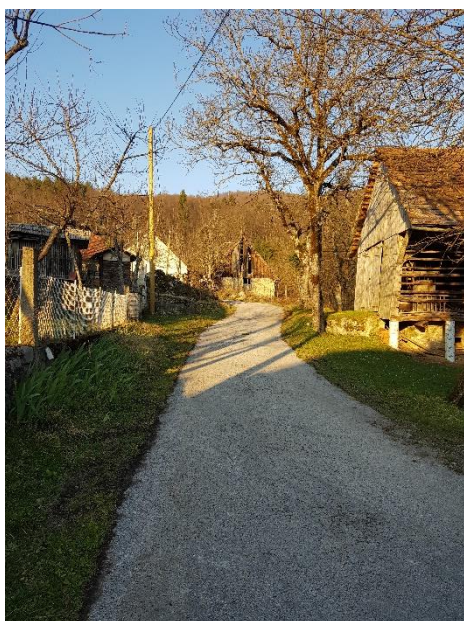
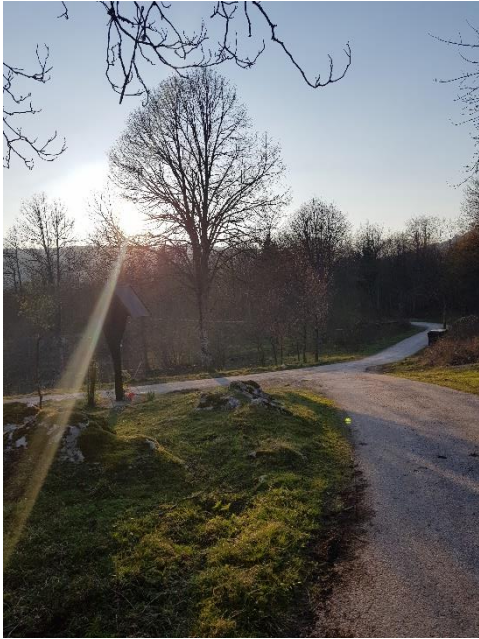
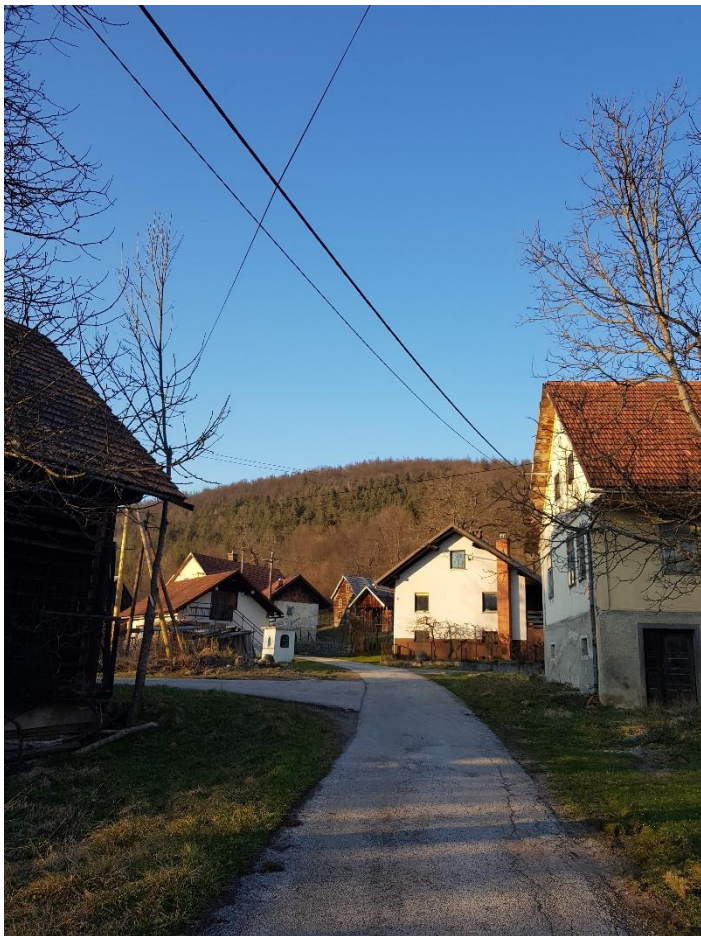
pločnikov ni, označenega prehoda za pešce, talnih označb in označenega postajališča tudi ni. Avtobus ustavi na cesti pri vsaki hiši, kjer otroci vstopajo. Naredi krožno pot nazaj na cesto.

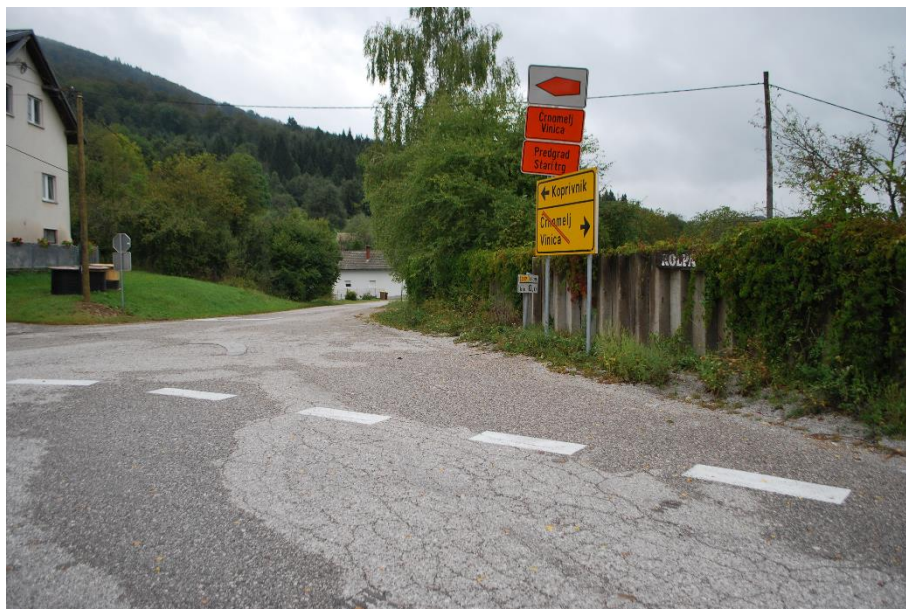
Slika 24

pločnikov ni, označenega prehoda za pešce, talnih označb in označenega postajališča tudi ni. Šolski avtobus ustavi ob desnem robu ceste in nadaljuje pot v Koprivnik.

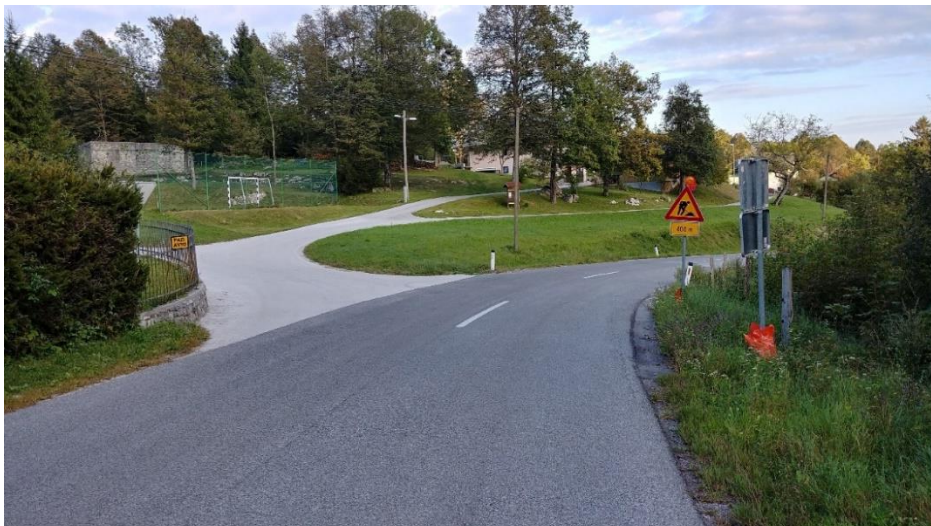
Slika 25

otroke gre šolski prevoznik iskat do hiše, kjer obrne, potem, ko otroci vstopijo. Pločnikov ni, označenega prehoda za pešce, talnih označb in označenega postajališča tudi ni.

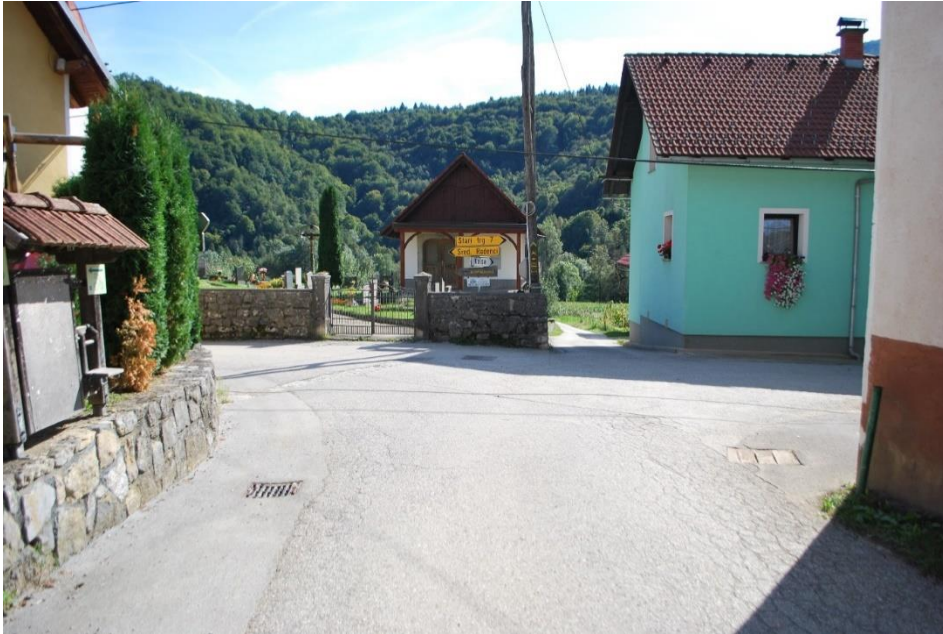
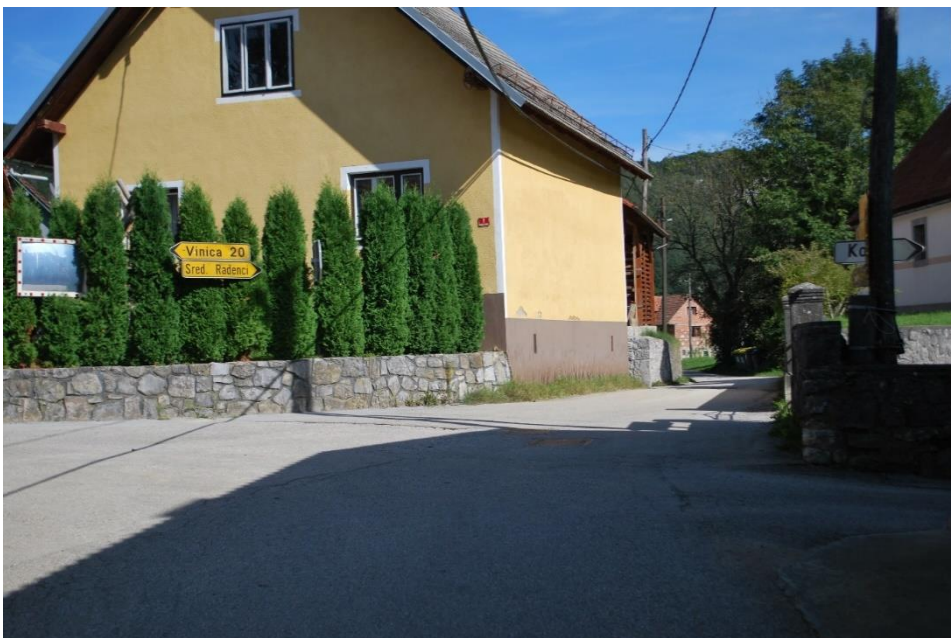
Avtobus ustavi na križišču, ki je precej ozkem predel cestišča. Postajališča ni, talnih označb ni, označenega prehoda za pešce ni.

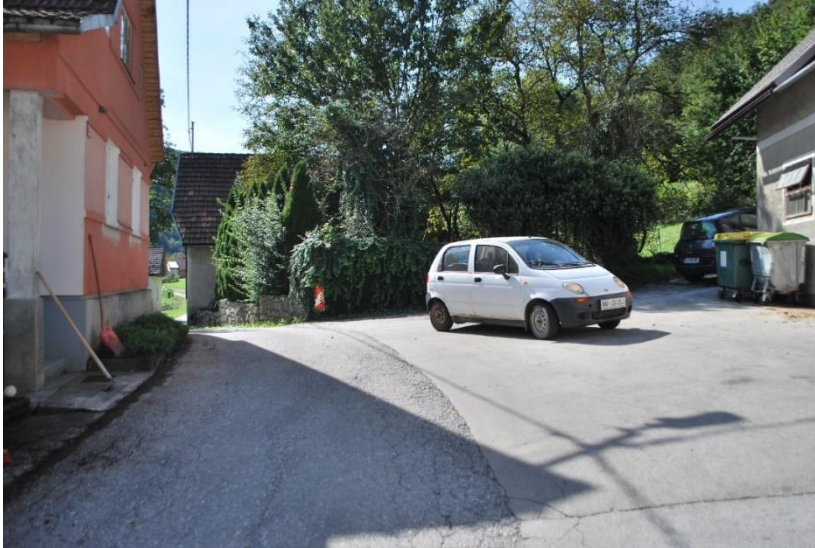
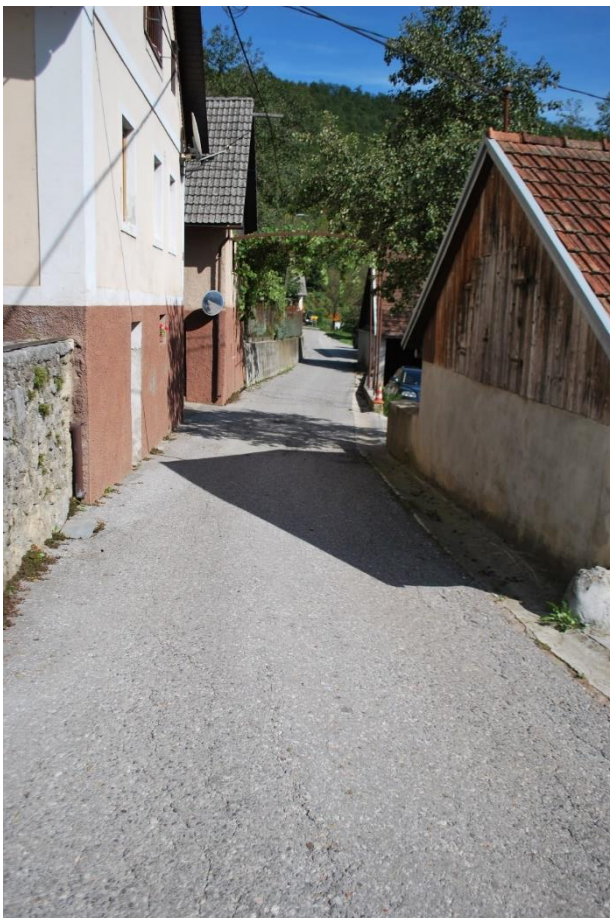
Pločnikov ni, označenega prehoda za pešce, talnih označb in označenega postajališča tudi ni.
